## **RAPPORT D'ENQUÊTE MARITIME** **M05N0072**

**CHAVIREMENT AVEC PERTE DE VIE**

**DU PETIT BATEAU DE PÊCHE *MELINA & KEITH II***  
**À 70 MILLES MARINS À L'EST DE BONAVISTA**  
**(TERRE-NEUVE-ET-LABRADOR)**

**LE 12 SEPTEMBRE 2005**

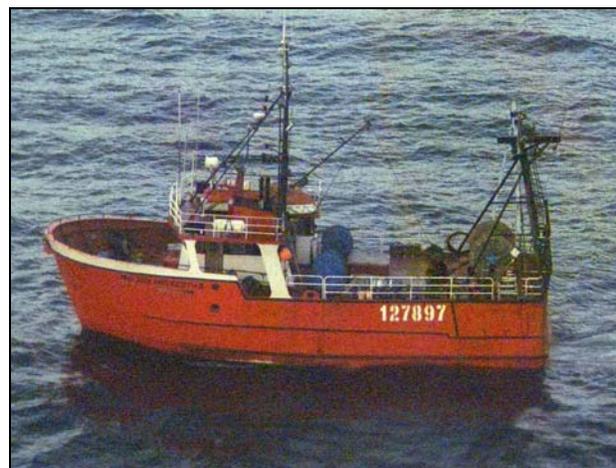
**Photo 1.** Le *Melina & Keith II* avec le pont de travail fermé.

la partie arrière du pont principal; à tribord de cette porte se trouve un hublot de cuisine. Une ouverture latérale pour le halage est aménagée dans le bordé de muraille tribord, au droit du pont-abri.
